21.10.2014

- Ingenieurgeologische Expertise -
zum geplanten Bauvorhaben
Hotel am Hubersee

Auftraggeber: Dipl.-Ing.(FH) Christian Siebert

Verfasser: Dipl.-Geol. Alexander F. Magg

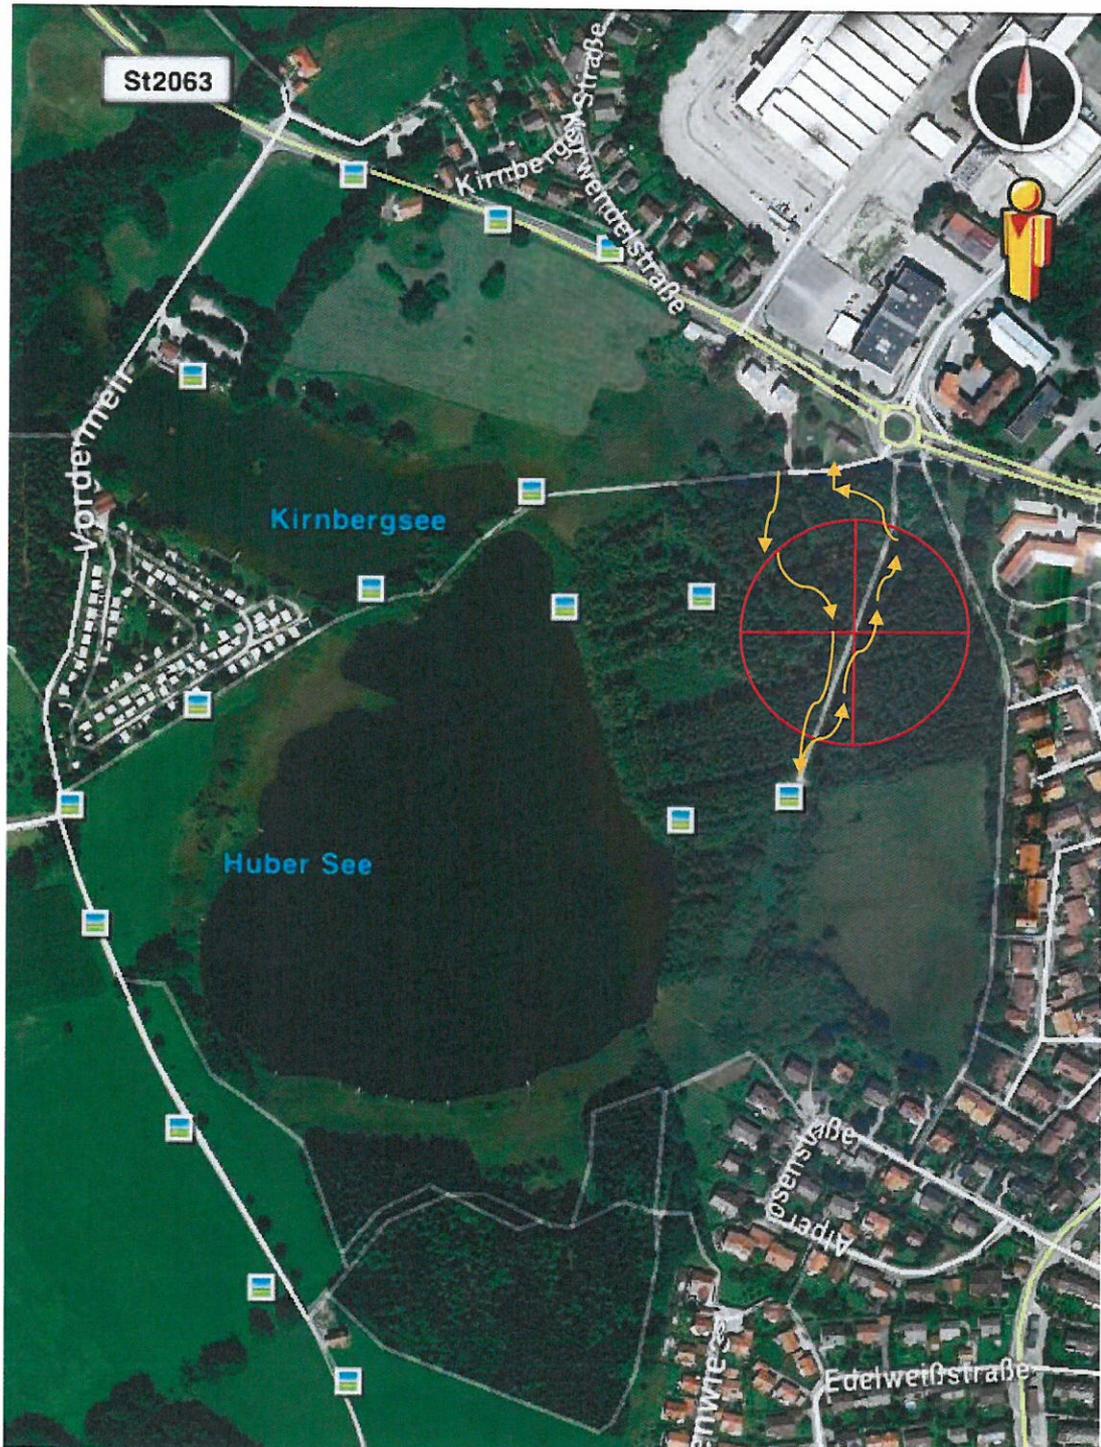
Abb.2: Lage und Bestandsituation des geplanten Baufeldes nordöstlich des Hubersees.

Die gelben Pfeile in der Abb.2 markieren die „Gehstrecke“ des Gutachters entlang der die nachstehenden Bilder fotografiert wurden.

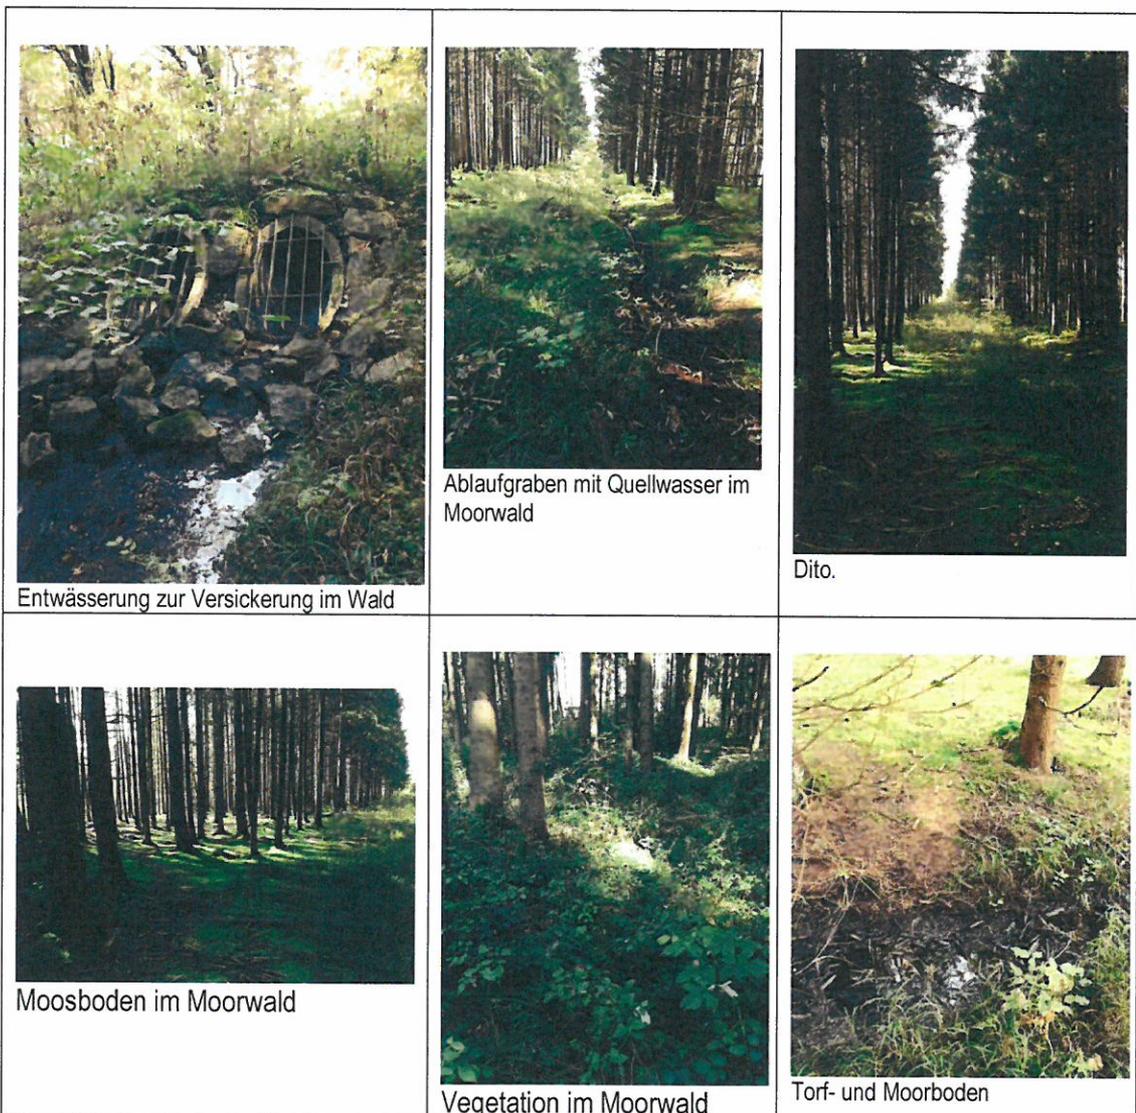
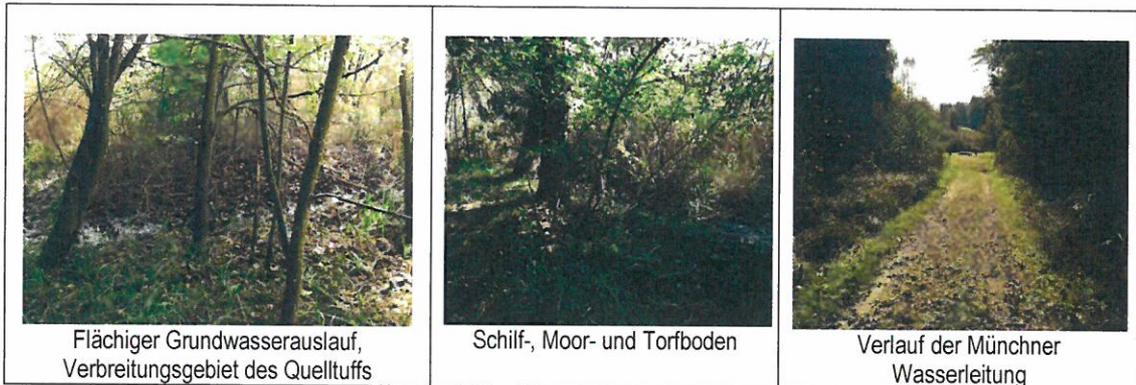
Abb.: 3 / 3.1 bis 3.9: Moorwald mit Wasserläufen, flächigen Grundwasseraustritten und Quellen (Quellbänder) charakterisieren die Kernzone und das Umfeld des geplanten Baufeldes. Sie geben erste Hinweise auf die geologischen Baugrundverhältnisse.

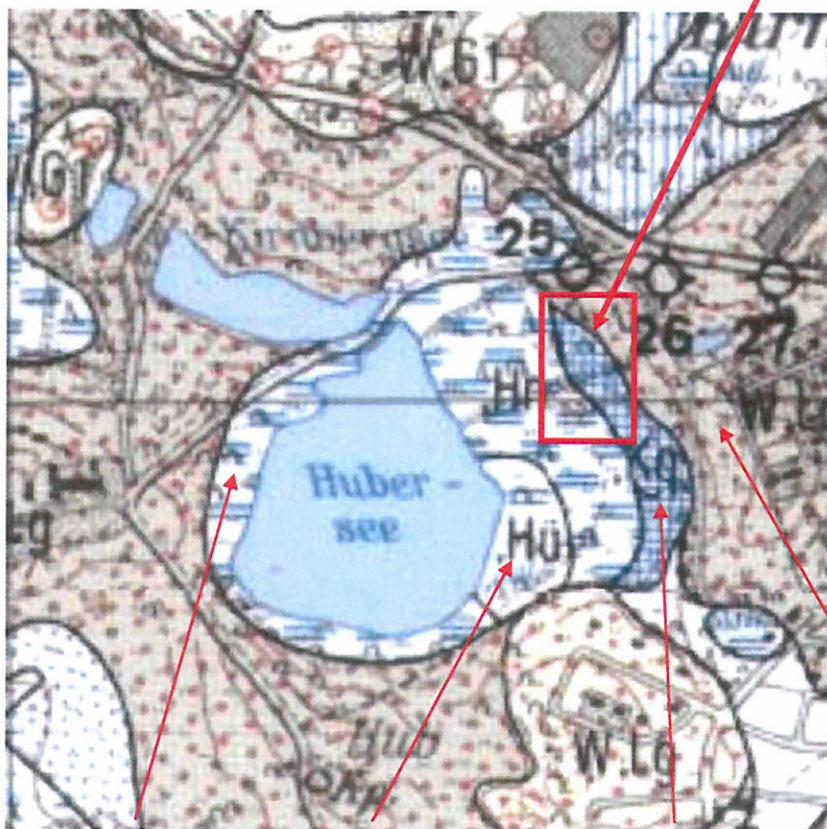
Abb. 4: Ausschnittvergrößerung (unmaßstäblich) der geologischen Karte Blatt Pensberg

Wie in Abb. 4 unschwer zu erkennen liegt das zentrale Baufeld im Verbreitungsgebiet des Kalktuffs, im südwestlichen Teil auf Niedermoor und im nordöstlichen Teil auf Moränenboden. Der geologische Aufbau im Baufeld gestaltet sich demnach recht heterogen bzw. ungleichförmig.

Die Formation (Kq), Quelltuff, bzw. Kalktuff-/sand, vgl. Abb. 4 geologische Karte, markiert und dokumentiert einen Bereich breitflächiger Grundwasseraustritte. Offenbar streicht hier ein Grundwasserhorizont (Kiese + Kiessande) aus bzw. tritt zu Tage.
